### Die britische Brigg Water Nymph oder: "... dass solche [...] Verhönungen von Beamten auf deutschem Boden auch selbst einem Engländer nicht gestattet sind ..."

Auer, Jens; Belasus, Mike

Zeitschriftenartikel / journal article

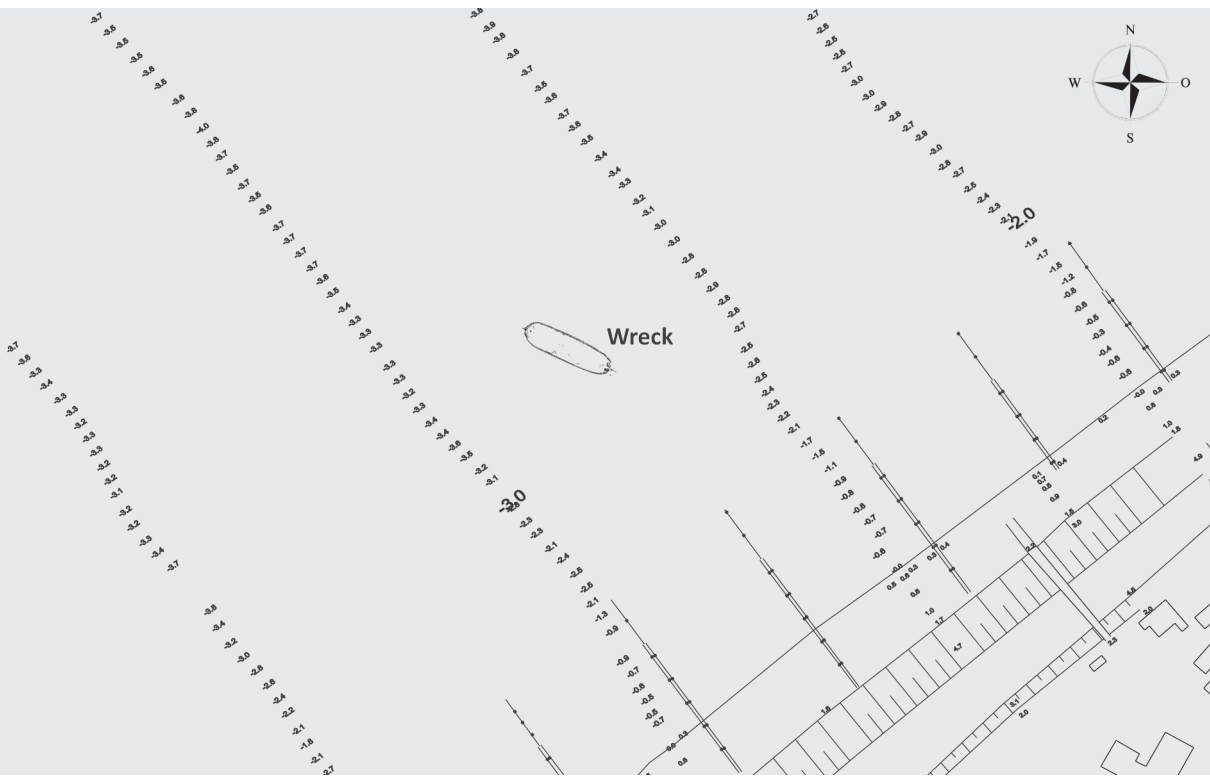
Abb. 3 Plan des Fundplatzes. (Grafik: Jens Auer, 2007)

Der Fundplatz befindet sich etwa 125 m vor der Küste nahe dem Dorf Ahrenshoop. Das Wrack liegt in 3 m Wassertiefe in Nordwest-/Südostausrichtung, wobei das Heck zum Ufer zeigt (Abb. 3). Der Grund besteht in diesem Küstenabschnitt aus feinem Sand, der bei den hier oft auftretenden starken küstenparallelen Strömungen und bei Stürmen in sehr großen Mengen entlang der Küste transportiert wird. So wechselte der Zustand des Fundplatzes zwischen einem frei liegenden Wrack und vollkommener Abdeckung durch wandernde Sandbänke. Dabei konnte das Wrack im freien Zustand bis zu 1,5 m über den Grund aufragen. Diesen Verhältnissen entsprechend, variierten die Sichtverhältnisse am Fundplatz von 4 m in ruhiger See bis zu wenigen Zentimetern zu Zeiten starken Sedimenttransportes.

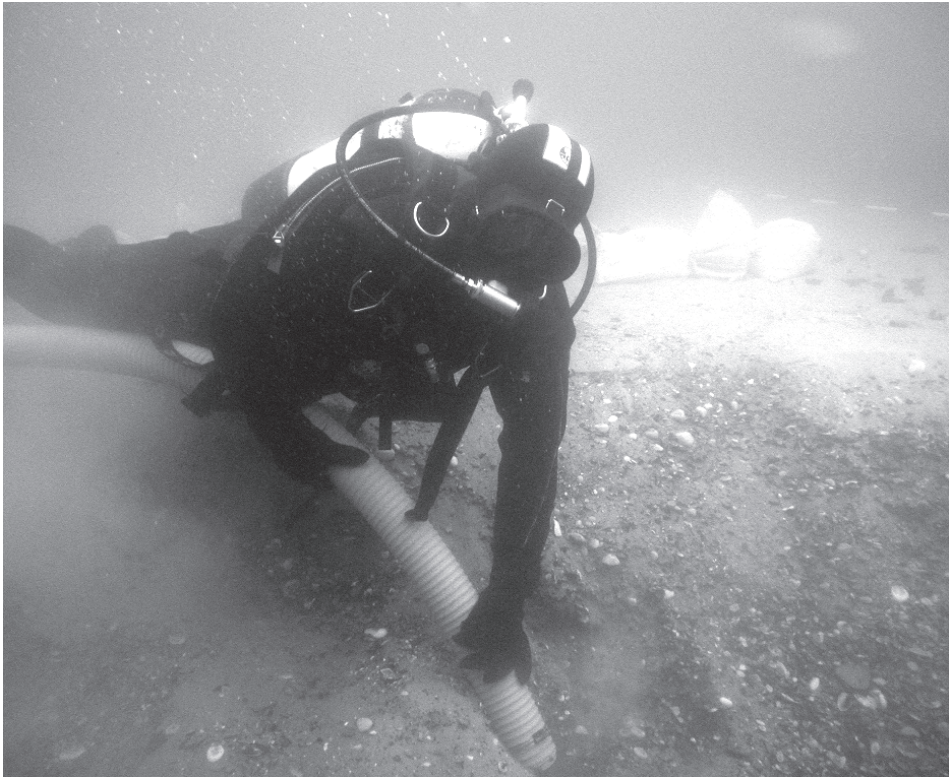
Abb. 4 Taucher bei der Ausgrabung am Fundplatz mit einem durch eine Wasserpumpe betriebenen Saugrohr (»water dredge«). (Foto: Jens Auer, 2002)

Alle Arbeiten wurden, mit Leichttauchgeräten ausgerüstet, mit Vollgesichtsmasken durchgeführt. Für das Anlegen der Grabungsschnitte wurden mit einer TS 8-Dieselpumpe betriebene Saugrohre (Airlift) eingesetzt (Abb. 4). Bei Beginn der Untersuchung wurde ein Vermessungsnetz über dem Fundplatz eingerichtet mit einer zentralen Messachse über beide Steven des

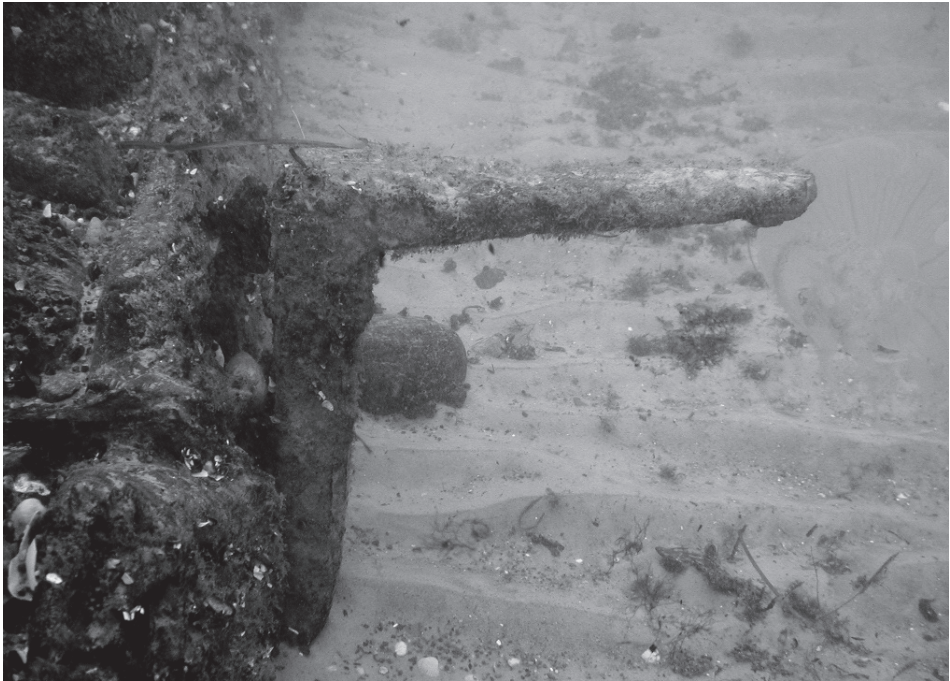
Abb. 13 Ein eisernes hängendes Knie stützt den Deckbalken von unten. (Foto: Jens Auer, 2002)

einer englischen Brigg beobachtet wurde (Adams u.a. 1990), wurde die dahinter liegende Außenplanke entsprechend vertieft (Abb. 12). Die eisernen hängenden Knie sind 11 cm breit und weisen bis zu 40 cm lange vertikale Arme auf (Abb. 13). Die Länge der horizontalen Arme konnte nicht ermittelt werden. Ein einzelner stark erodierter Balken von etwa 20 x 20 cm Stärke ist auf einer Länge von 2 m erhalten. Er zeigt keinerlei Anzeichen einer Decksbeplankung.
